Azer ALIČIĆ

SEVRI HADŽI HASANOVA DŽAMIJA U MOSTARU

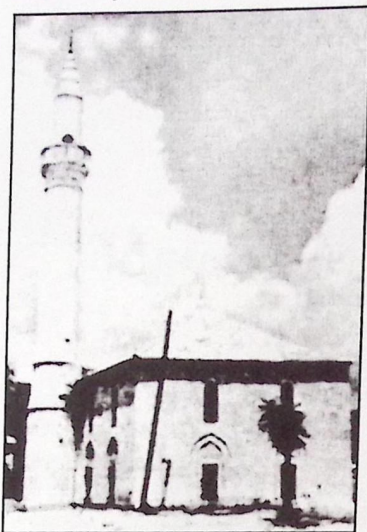
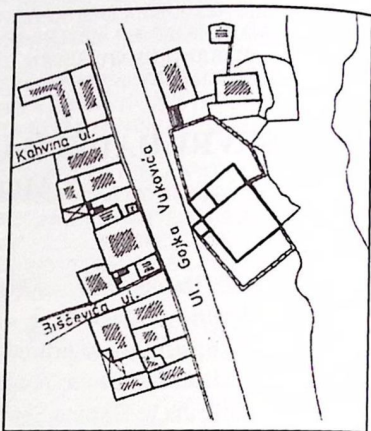
U toku agresije objekat je pretrpio katastrofalna oštećenja jer je u više navrata direktno pogođen oružjima velikog kalibra. Posljedice ratnog razaranja su potpuno porušena munara objekta, uništen krov, pokrov, kao i velika oštećenja naročito izražena na južnom i zapadnom zidu džamije.

Dijelovi kamenih blokova koji potječu iz stijene munare, njene obloge, kao i iz unutrašnjeg dijela sa stepeništem su, zahvaljujući kvaliteti kamena, u velikoj mjeri sačuvani. Danas se nalaze unutar i oko objekta sa zapadne strane. Najviše su stradali dijelovi kamena koji su pretrpjeli direktne pogotke i koji zbog nivoa oštećenja neće moći biti ponovo upotrijebljeni, izuzev kao ispuna zidova. Pojedini kameni blokovi, naročito stepenica, usljed pada su polomljen.

U istom se stanju nalaze i pronađeni fragmenti ograde šerefe. Krov džamije je u potpunosti uništen, pa se samo na malom broju sačuvanih detalja može vidjeti prvobitna konstrukcija. Nekoliko direktnih pogodaka je uzrokovalo najveća oštećenja na južnom i zapadnom zidu objekta. Potpuno su uništeni gornji niz prozora i lukovi donjih prozora, završeni kameni vijenac, kao i obložni kamen na više mjesta. Sastav južnog i zapadnog zida je na visini od 1.5 m potpuno uništen u prečniku od 1 m, usljed čega se pojavila velika pukotina na ova dva zida. Gornja i srednja hatula su na više mjesta prekinute.

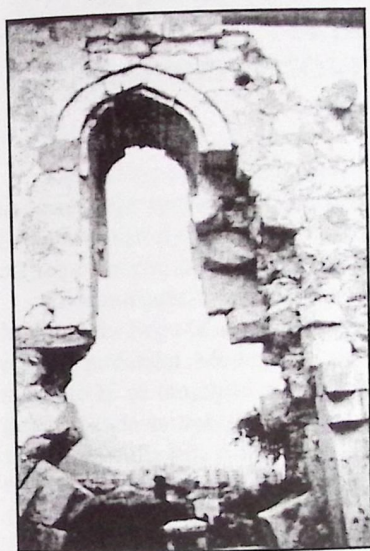
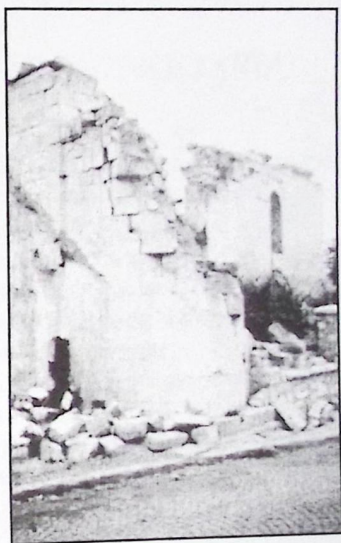
Ulazna vrata su nestala, minber nije pronađen ni u obliku fragmenta, dok je pod zatrpan obrušenim kamenom i nije dostupan.

Trijem džamije je u relativno dobrom stanju u odnosu na cijeli objekat. Nedostaje dio pokrova sa lijeve i desne strane trijema kao i jedan stup sa lijeve bočne strane. Dio trijema je zazidan opekam i malterisan, što bi trebalo ukloniti. Konstrukcija krova trijema je vjerovatno originalna ili vrlo stara pa bi joj pri

sanaciji trebalo pristupiti sa posebnom pažnjom, kako konstruktivno, tako i sa aspekta zaštite.

U svrhu neophodne zaštite potrebno je što prije pristupiti sanaciji i rekonstrukciji Sevri hadži Hasanove džamije, pa predlažemo sljedeće korake:

- čišćenje objekta i sortiranje postojećeg kamena
- detaljan arhitektonski snimak postojećeg stanja
- statički izvještaj o konstruktivnom stanju objekta, kao i prijedloge eventualnih intervencija
- izradu izvedbenog projekta
- afirmaciju i prezentaciju objekta koji svojim kulturološkim i historijskim vrijednostima to zaslužuje u znatno većoj mjeri nego do sada.
