Hajrudin Motika

ZAŠTITA STEĆAKA SA LOKALITETA GOSTINOVAC U OSTROŠCU

Sažetak: U radu se govori o dva stećka koji su izmješteni iz Jablaničkog jezera sa lokaliteta Gostinovac u Ostrošcu i jednom stećku na lokalitetu dječijeg parka u naselju Trešanica u Konjicu. Opisuju se njihovi lokaliteti, ukrasni motivi, izmještanje stećaka sa prvobitne lokacije, sličnost sa motivima koji se nalaze na stećcima u drugim područjima Bosne i Hercegovine i šire. U cilju prevencije, zaštite i očuvanja srednjovjekovnih nadgrobni spomenika sprovedeni su radovi i primijenjeni materijali na njihovoj zaštiti.

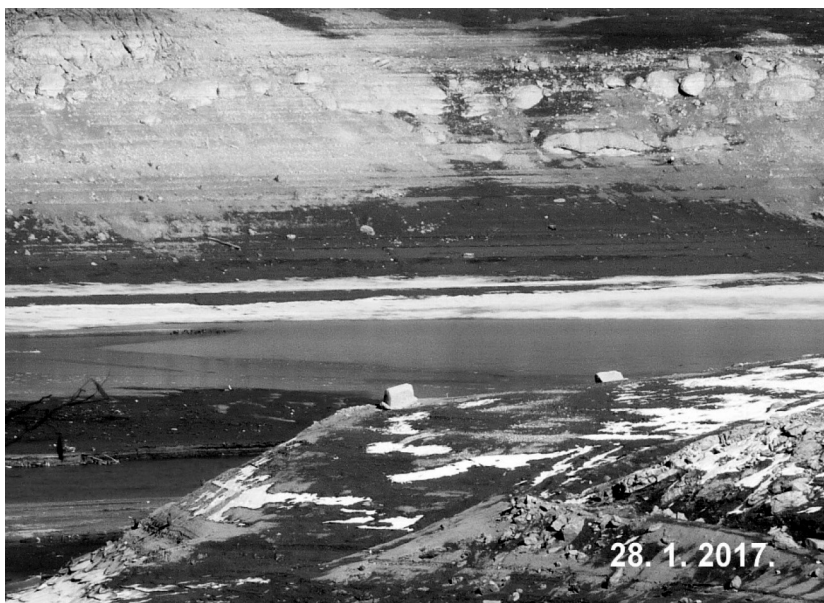
Na nekropoli Gostinovac u Ostrožcu nalazila su se dva stećka u obliku sljemenjaka sa postoljem od kojih je jedan ukrašen. Lokalitet je potopljen neposredno prije puštanja u rad HE Jablanica 1954. godine. Uslijed opadanja nivoa vode u jezeru 2017. godine stećci su postali vidljivi (slika 1). Općinska vlast u Jablanici je odlučila izmjestiti stećke iz potopljenog područja, te su izmješteni 29. januara 2017. godine. Nakon izmještanja stećaka na njihovom mjestu pronađeni su ljudski skeleti na koje je nasuta zemlja (slika 5). Slično je postupila i općinska vlast u Konjicu izmjestivši nekoliko stećaka prije potapanja Jablaničkog jezera 1954. godine.⁸ Tako su stećci iz pograničnih područja dviju općina našli svoje mjesto pred općinskim sjedištima.

Slika 1. Položaj stećaka na lokalitetu Gostinovac

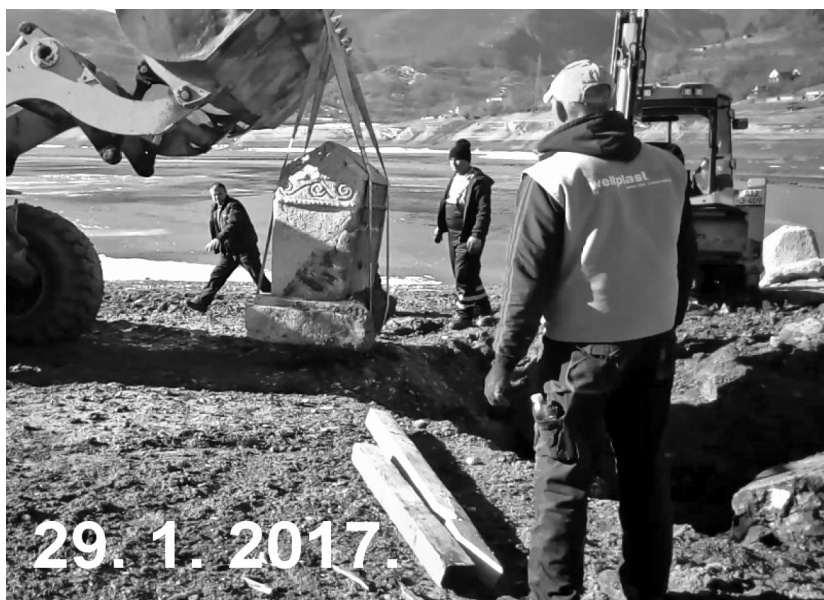
Slika 2. Izmještanje stećaka sa lokaliteta Gostinovac

Povod našeg prisustva i interesovanja 29. januara 2017. godine na lokalitetu Gostinovac u Ostrošcu je izmještanje dva stećka u obliku sljemenjaka sa postoljem iz Jablaničkog jezera (slika 1, 2. i 3). Tom prilikom stećci su izmješteni i postavljeni ispred zgrade Općine u Jablanici, odakle su sredinom 2019. godine premješteni na novu lokaciju pored raskrsnice magistralnog puta M 17² i M 16.2³ u Jablanici (slika 4). Ovaj rad opisuje i jedan stećak u obliku sanduka sa postoljem na lokalitetu dječijeg parka u naselju Trešanica u Konjicu. Opisana zaštita na stećcima realizovana je preko Udruženja građana „Narona” Konjic uz dodijeljenu finansijsku podršku za projekat.⁴

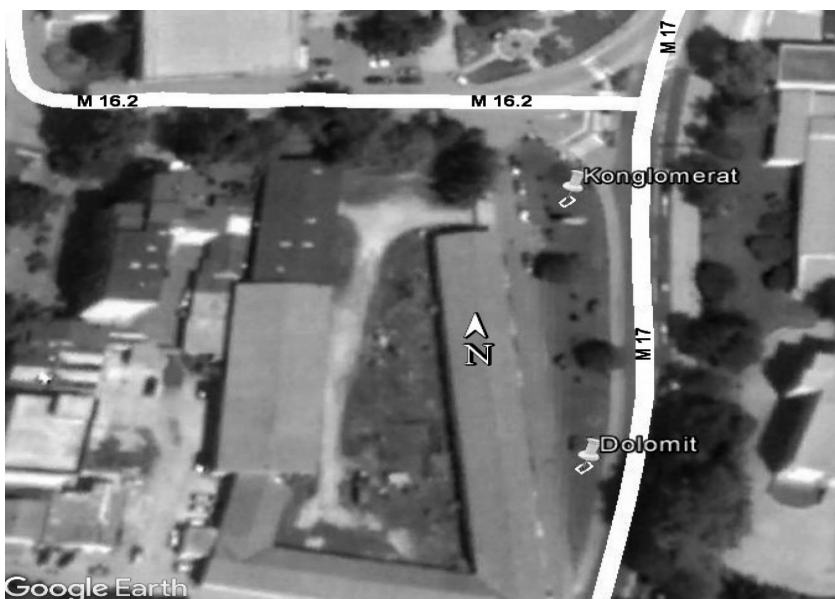
Slika 4. Stećci na novoj lokaciji pored raskrsnice magistralnih puteva

Upoznali smo općinsku vlast u Jablanici o namjerama zaštite stećaka, gdje smo tražili da se prostor oko stećaka preuredi ili da se stećcima odredi druga trajna lokacija, nakon čega su stećci sredinom 2019. godine premješteni pored raskrsnice magistralnih puteva M 17 i M 16.2 u Jablanici. Premještanjem stećaka na novu lokaciju stekli su se preduslovi za njihovu zaštitu. Koordinate stećaka na novoj lokaciji su 43°39'37.53"N, 17°45'45.65"E i 43°39'35.47"N, 17°45'45.84"E.

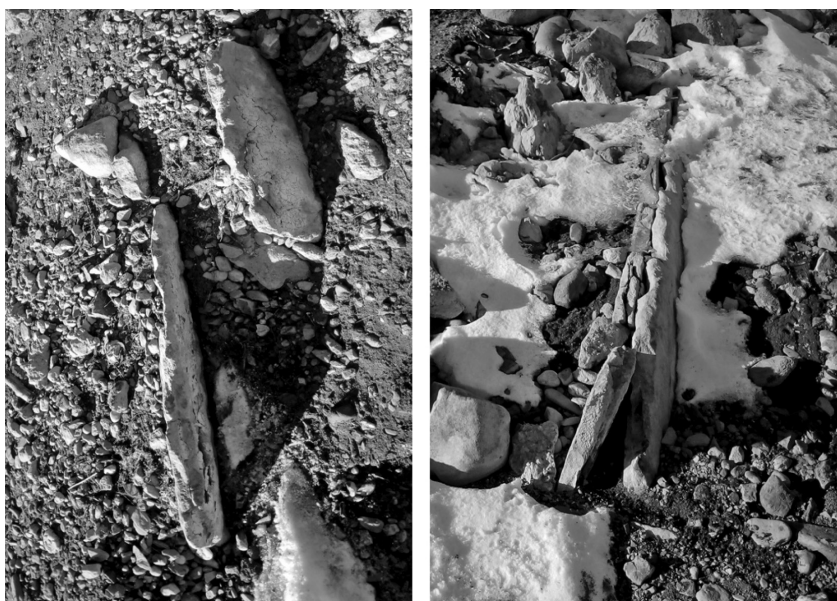
nastao u vrijeme rimske vladavine¹⁵ a proširen je i nadograđen u srednjem vijeku. U blizini Ribičkog Grada u dva navrata, 1904. i 1983. godine, pronađen je srednjovjekovni srebreni novac.¹⁶ Oko 900 m zračne linije na južnu stranu od Ribičkog Grada nalazio se majdan kamena sa strukturom konglomerata. U blizini nekropole Gostinovac nalazilo se nekoliko nišana velikih dimenzija.¹⁷ Na udaljenosti od oko 500 m od nekropole Gostinovac, ispod Ribičkog mosta, sada pod Jablaničkim jezerom, Salem Šahinović pronašao je u zemlji vidljive dvije konstrukcije u obliku vertikalnih tankih ploča koje ukazuju na grobove koji su zaštićeni kamenim pločama, složenim na dvije vode (slika 6).

Slika 6. Dvije grobne konstrukcije ispod Ribičkog mosta na području općine Konjic

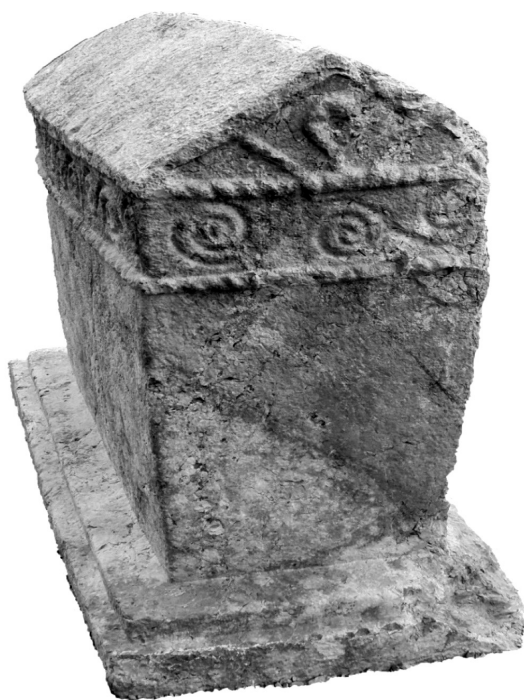
Bešlagić je ukrašeni stećak opisao rekavši da je prevaljen i djelimično utonuo u zemlju. Prema tadašnjem opisu, na vidljivim stranama ima plastičan friz od spirala koje sa proširenim stopama drže tordirane vrpce koje ujedno imaju funkciju friza. Taj friz se nalazi i na čeonim stranama. Zabat je podijeljen tordiranim vrpcama na tri polja. U srednjem polju nalazi se plastični tordirani kružni vijenac (op. a. obruč) koji je povezan sa donjim dijelom zabata.⁹ Druga strana zabata je oštećena (slika 7). Karakteristika sljemenjaka ovog kraja jeste u tome što su zabati sljemenjaka vrpcima podijeljeni na polja i što se u srednjem polju nalazi vijenac.¹⁰ Ovako ukrašen zabat susreće se samo na stećcima u Konjicu i Jablanici, odnosno na lokalitetima Čičevo, Krvavo Polje (potopljeno područje), Buturović Polje, Blaca, Gošića-han (potopljeno područje),¹¹ Samar (Mrakovo - Žuglići),

S obzirom da je sljemenjak bio prevrnut i zasut, Bešlagić nije mogao vidjeti postolje koje je isklesano iz jednog komada zajedno sa stećkom. Na postolju se nalazi stepenasti ukras koji prati postolje, tako da stećak izgleda kao da ima duplo postolje. Materijal od kojeg je izgrađen stećak je dolomit, a nalazio se na koordinatama 43°41'43.86"N, 17°50'35.39"E. Dimenzije stećka nisu jednake na svim stranama: postolje širina 84, dužina 165, visina 23 cm, dok su dimenzije stepenastog ukrasa manje, gdje je širina 73, dužina 156 i visina 5,5 cm. Dimenzije sljemena: širina 54 u donjem dijelu i 58 u liniji zabata, dužina 134 u donjem dijelu i 149 u vrhu sljemena, visina 119 cm, dok je visina od postolja do početka zabata 94 cm (slika 7).

Slika 7. Sljemenjak sa ukrašenim zbatim

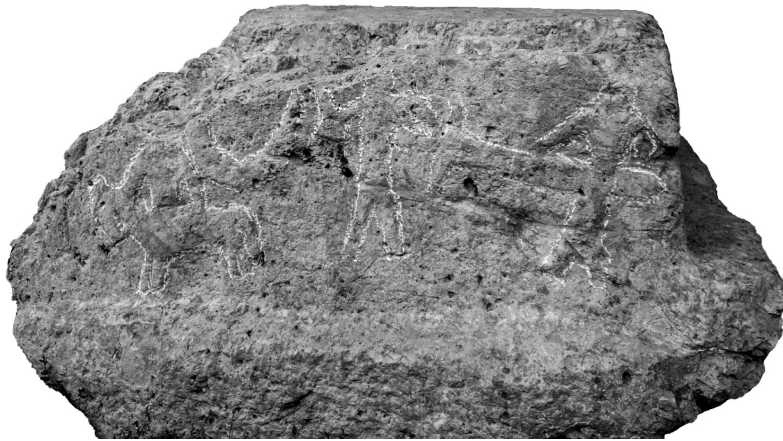
Stećak u naselju Trešanica u Konjicu nalazi se u dječijem parku na desnoj obali rijeke Trešanice. Nije poznato sa kojeg je lokaliteta stećak prenesen. Izgrađen je od krečnjaka u obliku sanduka sa postoljem. Dimenzije postolja: širina 130, dužina 209, visina 23 cm. Dimenzije sanduka: širina 95, dužina 176, visina 52 cm. Na čeonj strani je oštećen, tako da su oštećenja zahvatila i motive na stećku. Prirodno ima dosta malih udubljenja, rupica. Ukrašen je na bočnim i čeonim stranama. Na bočnoj strani nalazi se motiv *muškog kola* sa 10 ljudskih figura koji se u liniji međusobno drže za ruke. Kod figura koje se nalaze na krajevima kola krajnja ruka je savijena i stavljena na bočnu stranu u visini pojasa. Na ovoj strani postolje se nalazi za jednu svoju visinu oko 20 cm u višem položaju u odnosu na čeonu stranu sa kojim se povezuje. Pretpostavljamo da se dio kamena na dijelu planiranog postolja u toku obrade odlomio, te se na tom dijelu nije moglo obraditi postolje u istoj ravni sa čeonim stranama (slika 9). Na drugoj bočnoj strani nalazi se također 10 ljudskih figura prikazanih isto kao i na prethodnoj strani. Iznad kola smještene su dvije *rozete* sa šest krakova i dva *jelena* u pokretu (slika 10). Na čeonj strani nalaze se motivi *rozete* sa pet krakova, *lovac* sa lukom i strijelom uperenim prema jelenu. Jelen je okrenut prema lovcu i nalazi se na suprotnoj strani. Lovac je odjeven u nošnju čija dužina doseže do koljena (slika 11). Na drugoj čeonj strani koja je u velikoj mjeri oštećena nalazi se scena borbe u kojoj jedna figura čovjeka

drži probodeni *mač* kroz drugu figuru. Ovdje se nalazi i motiv *konjanika* koji se kreće suprotno od scene borbe. Primjećuje se i *polumjesec* okrenut vršcima prema gore, a koji je smješten između konjanika i scene borbe (slika 12). Koordinate sanduka sa postoljem su 43°39'24.81"N, 17°57'45.26"E.

Slika 12. Oštećena čeona strana

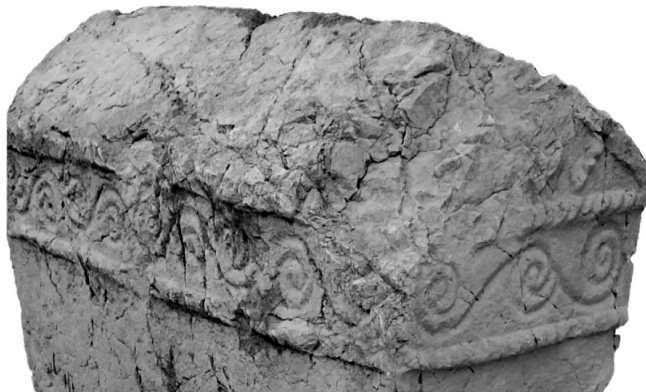
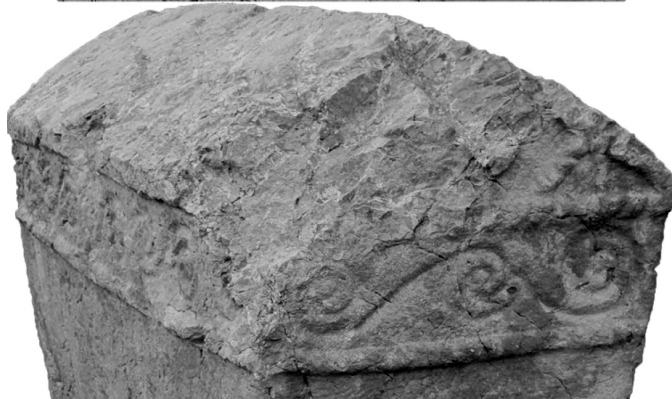
Radove konzervacije i restauracije stećaka izvodili su stručni ljudi iz Zemaljskog muzeja u Sarajevu, dok je poslove nadzora i praćenje projekta vršio Zavod za kulturno-historijsku baštinu Hercegovačko-neretvanskog kantona. Vodilo se računa da se ne naruši prirodan izgled spomenika, te stoga nije vršena sanacija prirodnih udubljenja ili površina za koje se smatralo da neće ugroziti spomenik. Također nije vršena restauracija i vraćanje u prvobitan izgled površina koje su fizički oštećene, već samo njihova zaštita, odnosno sprečavanje daljeg narušavanja izgleda stećaka (slika 13).

Slika 13. Sanacija oštećenja na stećcima (prije i poslije)

- Pranje spomenika visokotlačnim peračem toplom vodom uz kontrolu pritiska. Povremena upotreba D2 Biological³⁰ koji je namijenjen za uklanjanje prljavštine, lišajeva, algi i sličnih naslaga.
- Saniranje mikropukotina i manjih naprslina preparatom na bazi epoksy smole 1005, 5010.³¹
- Sanacija većih pukotina i oštećenja na kamenim površinama i njihova stabilizacija sa polimernom masom moltofil.³² U masu se dodavao pigment u prahu kako bi se ista nijansirala i tonski približila prirodnom izgledu kamena.

- Zadnja etapa radova je sanacija i površinska konsolidacija kamenih površina koja ima vodoodbojni i paropropusni efekat. Preparat nano efekt³³ ima za svrhu da štiti i impregnira kamenu površinu, a da pri tom ne mijenja boju i ne šteti kamenu.
